PODÉLNÝ PROFIL STOKY VAC-2
MĚŘÍTKA 1:250/100

Zodpovědný projektant:	Ing. Štěpán Janča				
Vedoucí projektu:	Ing. Pavel Kocůr				
Kontroloval:	Ing. Pavel Kocůr				
Stupeň:	PD k zadání stavby (DZS) v rozsahu DPS				
Investor:	Obec Lipová				
Název akce: Obec Lipová - ČOV stoková síť Část: D.1 DOKUMENTACE STAVEBNÍCH A INŽENÝRSKÝCH OBJEKTŮ SO 02 Tlaková kanalizace, vč. objektů Název přílohy: Podélný profil stoky "VAC-2"		Soubor:		-	
		Tisk. soubor:		-	
		Paré č.	Zak. č.:	21-T017	
			Datum:	únor 2022	
			Revize č.:	0	
			Formát:	2 x A4	
			Měřítko:	Číslo výkresu:	
				1:500/100	D.1.03/1-03

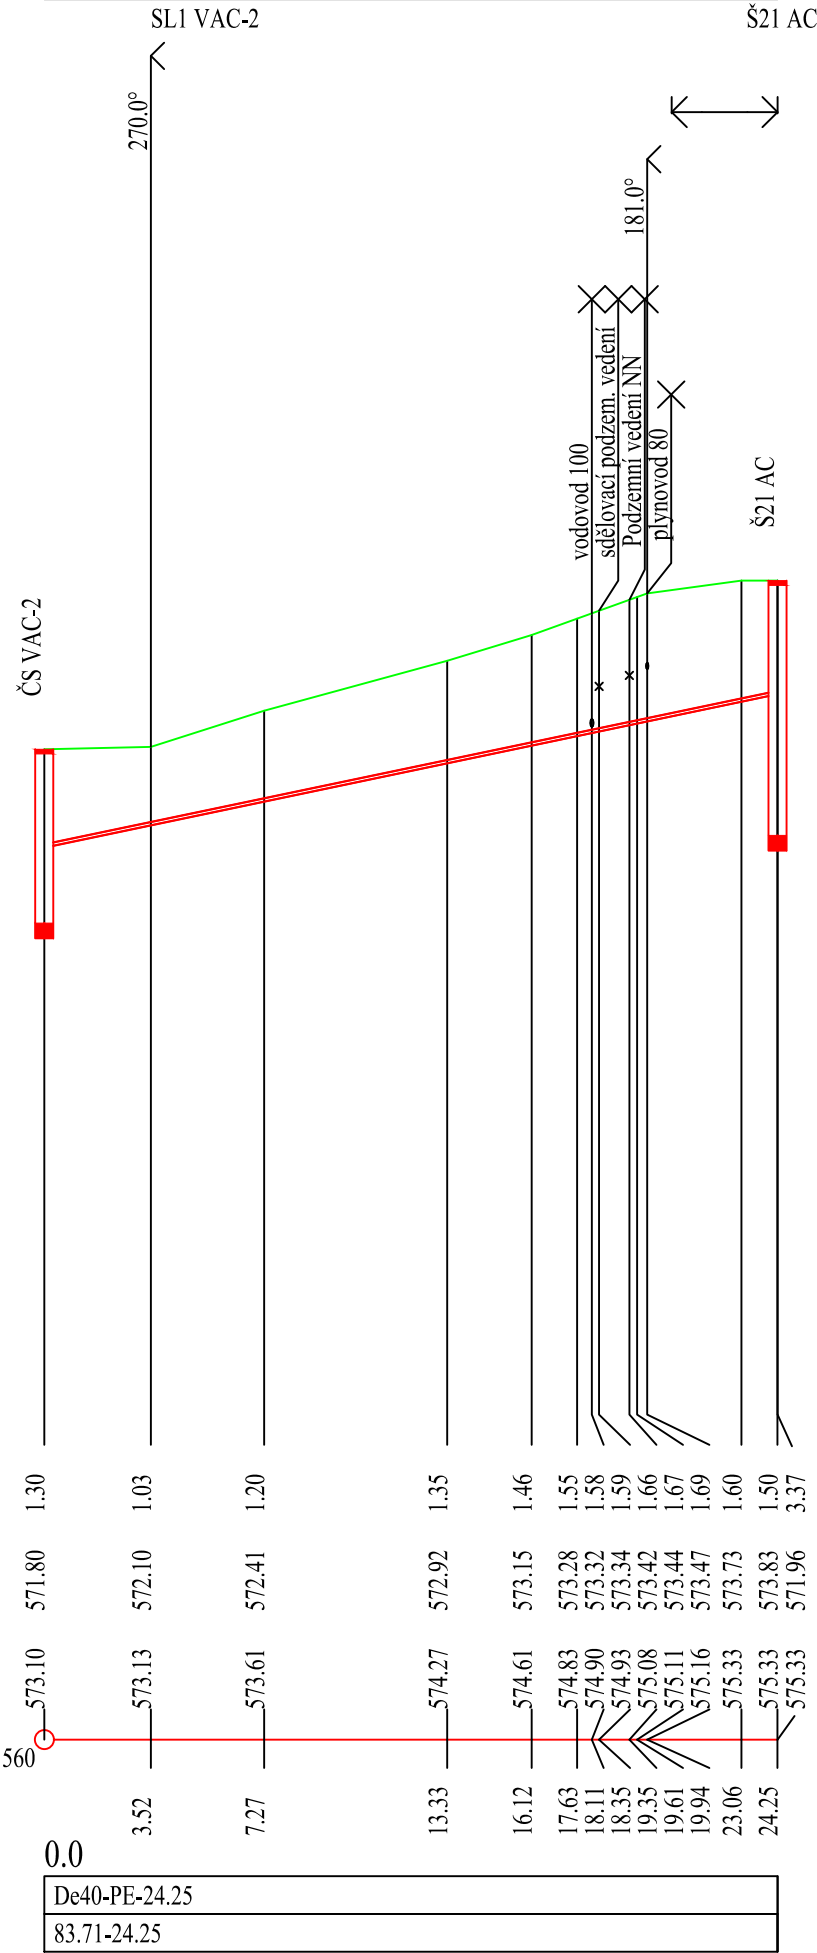
HLOUBKA DNA POTRUBÍ

KÓTA DNA POTRUBÍ

KÓTA PŮVODNÍHO TERÉNU

STANIČENÍ [km/m]
De[mm]-MATERIÁL-DÉLKA[m]
SKLON[%]-DÉLKA[m]
